Hotel in voormalige houthandel

// **Locatie:** Overtoom 13-17, Amsterdam

Hotel tussen oud hout

Een nieuw hotel aan de Overtoom in Amsterdam ademt de sfeer van de voormalige houthandel Van de Vijsel. De oude houtconstructie van de loodsen is teruggeplaatst binnen een nieuwbouw van massiefhout.

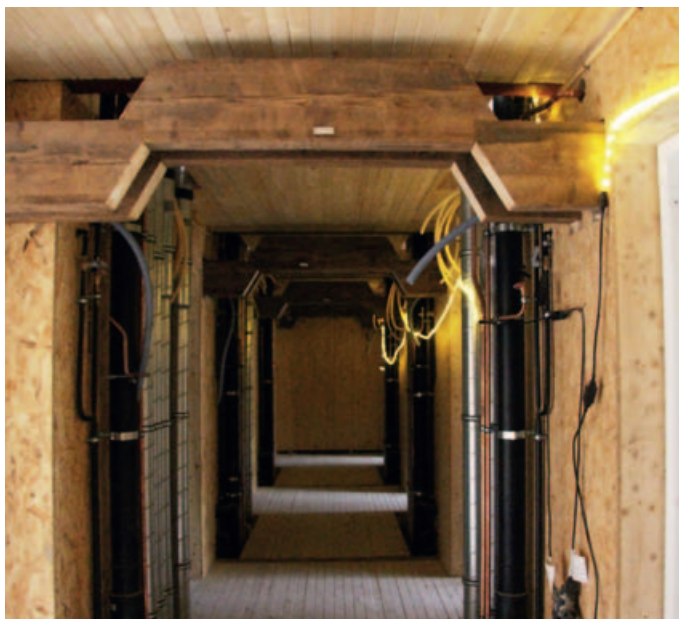
Voor de dwarsgangen zijn de oude lengtebalken doorgezaagd en verhoogd.

De houtconstructie moest ook worden aangepast aan de doorloophoogtes. Twee lange gangen – tevens vluchtwegen – voeren over bijna 70 meter van voor naar achteren. Deze gangen lopen parallel aan de oude balkenstructuur van de loodsen en waren daardoor probleemloos in te passen. De dwarsgangen waarmee een groot deel van de hotelkamers wordt ontsloten, waren wel een probleem. Deze gangen kruisen de lagergelegen constructie van de lengtebalken. In overleg met Monumentenzorg is er al in 2006 voor gekozen om een doorloop uit te zagen en de uitgezaagde balkstukken boven de uitgezaagde doorloop te herplaatsen.

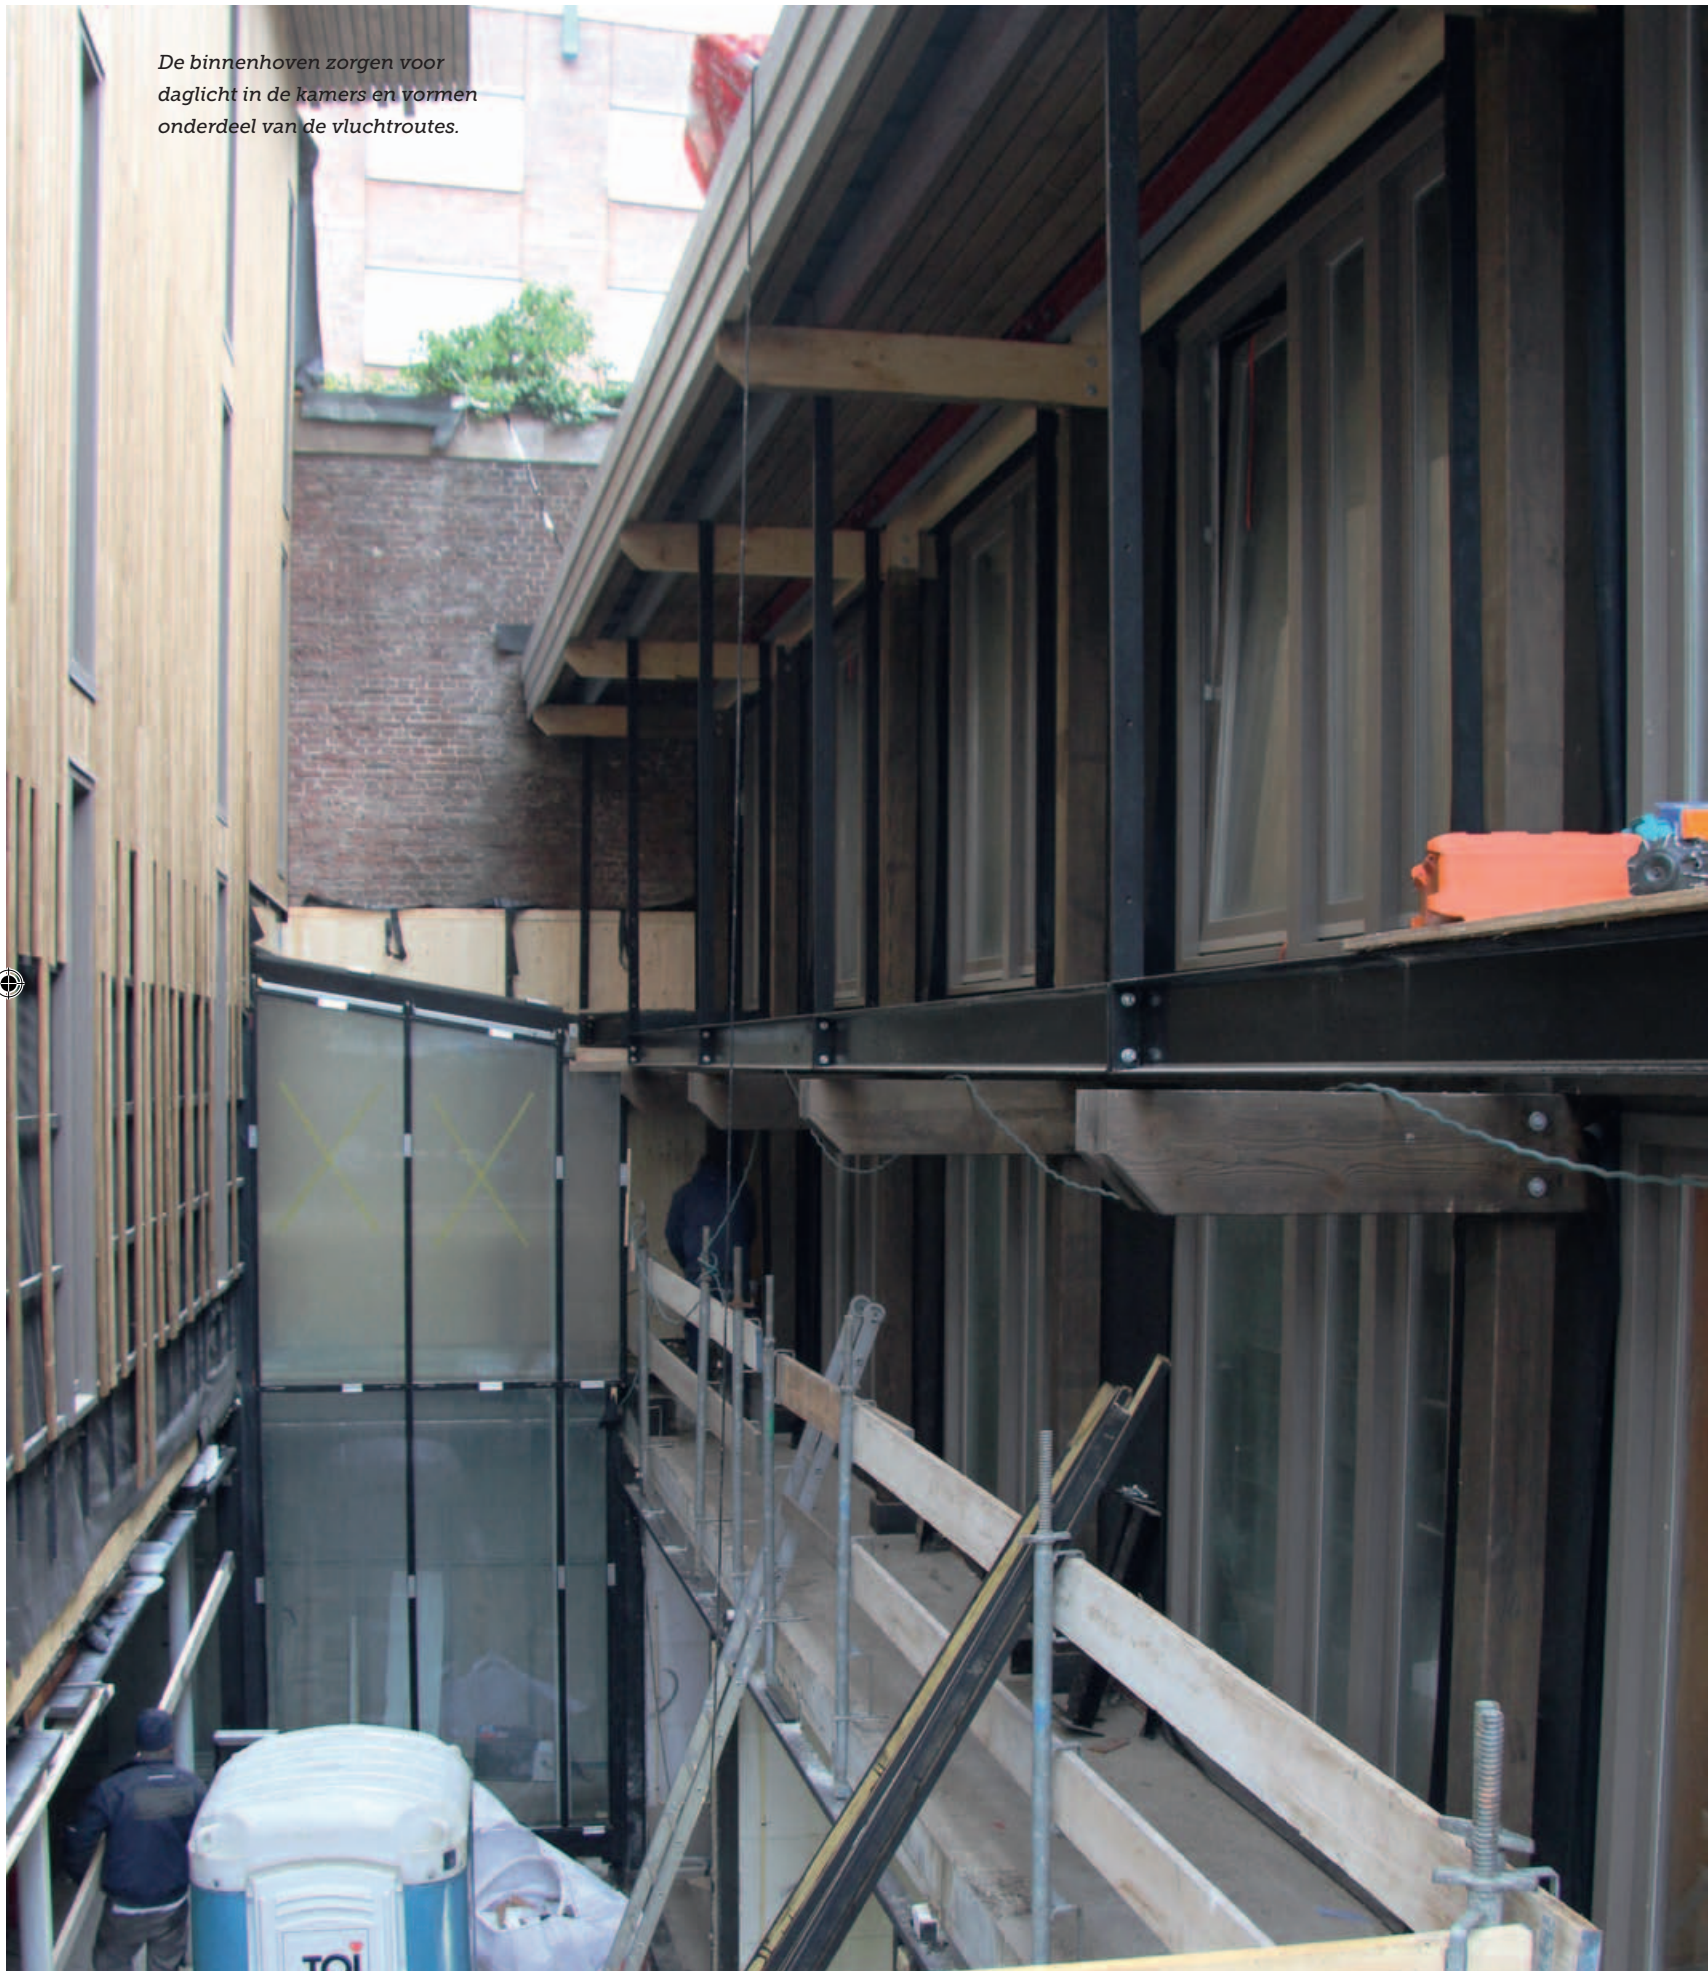
De binnenhoven zorgen voor daglicht in de kamers en vormen onderdeel van de vluchtroutes.

De oorspronkelijke open ruimtes tussen de oude loodsen zijn in het hotelontwerp in ere hersteld. Dit zijn nu drie binnenhoven, die doorlopen tot onder in de nieuw gebouwde kelder. Ze geven daglicht, maar zijn ook belangrijk in de brandveiligheid. Elke hotelkamer heeft een vluchtroute over de gang en een naar

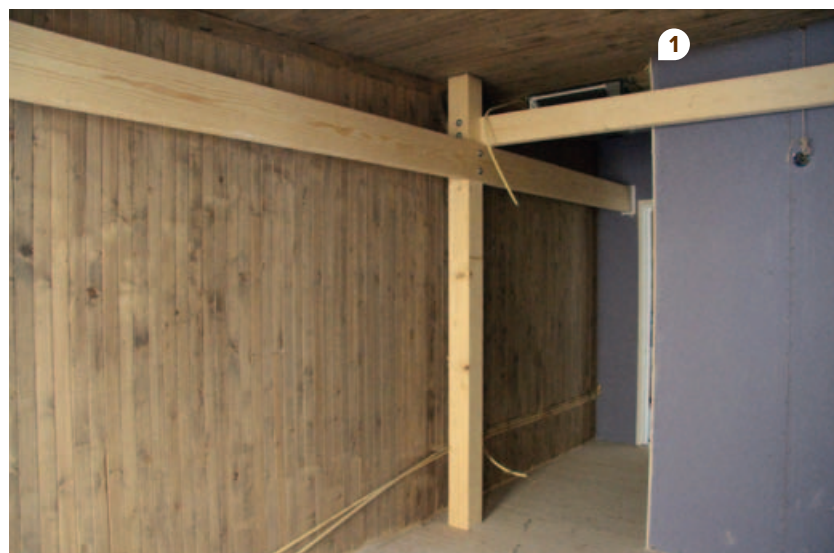
1 // In de hotelkamers is zoveel mogelijk massiefhout in het zicht gebleven. 2 // De balkons hangen aan een stalen hulpconstructie. De houten balken hebben geen dragende functie. 3 // De oude houten balken zijn teruggeplaatst na het monteren van de nieuwe constructie van massiefhout. In de sparingen in de wanden komen brandscheidingsgen tussen de balken.

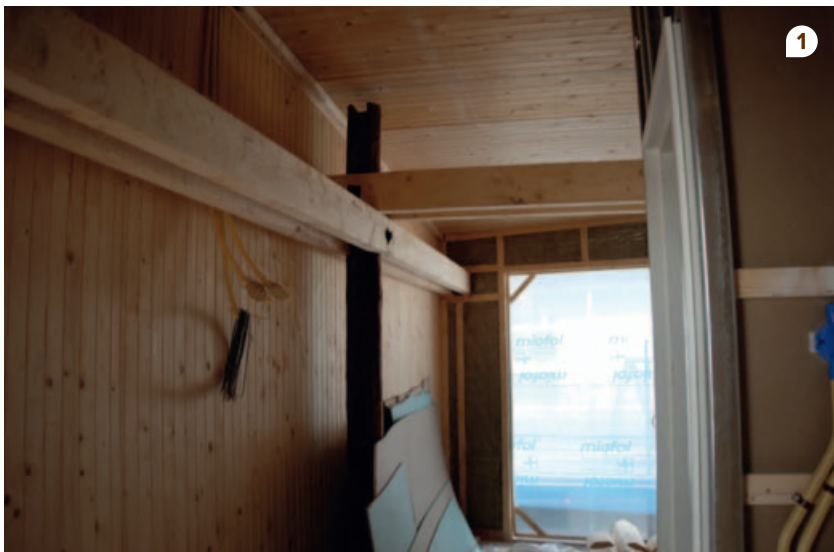
1 // Oud hout en nieuw hout komen op verschillende plekken bij elkaar.
2 // In het voorste bouwdeel is vrij veel staal gebruikt vanwege verspringende wanden en grote vloeroverspanningen. 3 // De gevel aan de Overtoom moest behouden blijven. Wel is een doorgang gemaakt voor bevoorradings van de bouwplaats.
